通学路安全点検記録

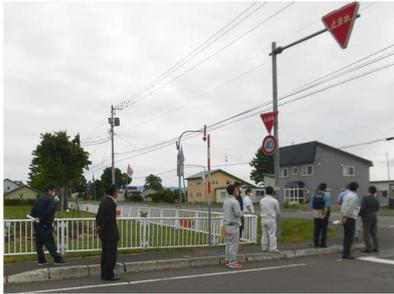
1	場所	保育所前町道に設置してある速度規制の標識が色あせている。
	内容

<p>士別警察署多田交通課長から、以前から要望されていることもあり、本年度の修繕は難しいので、来年度修繕できるよう要望していく。</p>
2	場所	保育所付近の道道を走行する車両のスピードが速い
	内容

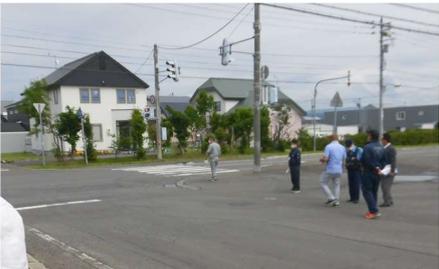
<p>①看板が高くなったことで、見通しが少し良くなった。草丈の高い植物のため、草刈りが課題。 ②さわらび団地に向かって、通学路の表示があった方がよい。 →町道は、表示内容によって対応が異なる。 スピードの規制について検討が必要。 旭川建設管理部で土地所有者を調査する。</p>
4	場所	セイコーマート~中学校付近 ①横断歩道の設置および②センターライン塗り替え
	内容

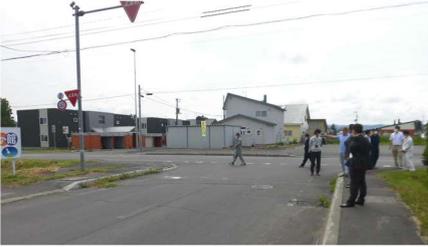
<p>① 「止まれ」の標識がある場合は、横断歩道の設置は難しい。町で注意喚起の看板を設置した。 ② センターライン等の塗り替えについて →R3年度予算で対応済み</p>

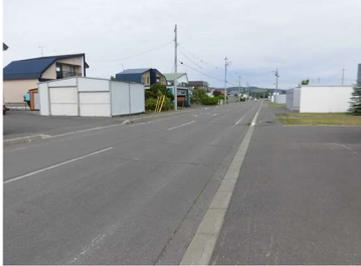
<p>②スピード抑制のためののぼりは間隔を考えて設置を考えていく。 注意喚起の看板は設置した。</p>

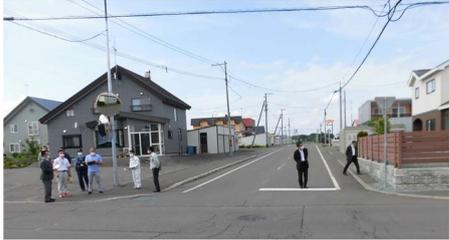
内容	<p>① 見通しが悪い。安全ミラーを設置済。 今年はミラーの角度を調整する。 令和3年10月に調整済み。</p>

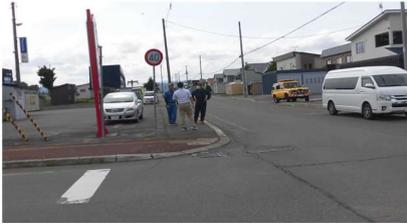
<p>②センターライン等の塗り替えについて塗り替え済み。</p>

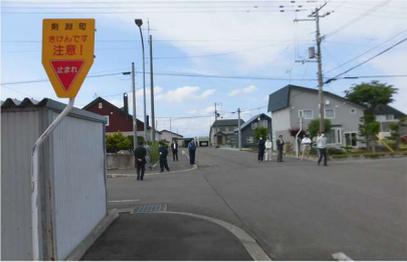
内容	<p>①とまれの標識があるが、止まらない。 スピードが速い。通学の子も多い。 →注意喚起の看板等の設置を検討。</p>

<p>引き続き検討していく。</p>
