# 剣淵町 学校施設の長寿命化計画

平成 30 年 3 月

剣淵町教育委員会

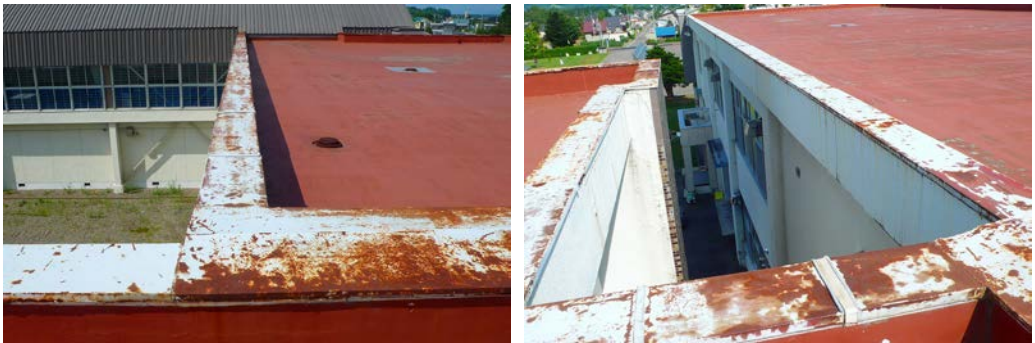
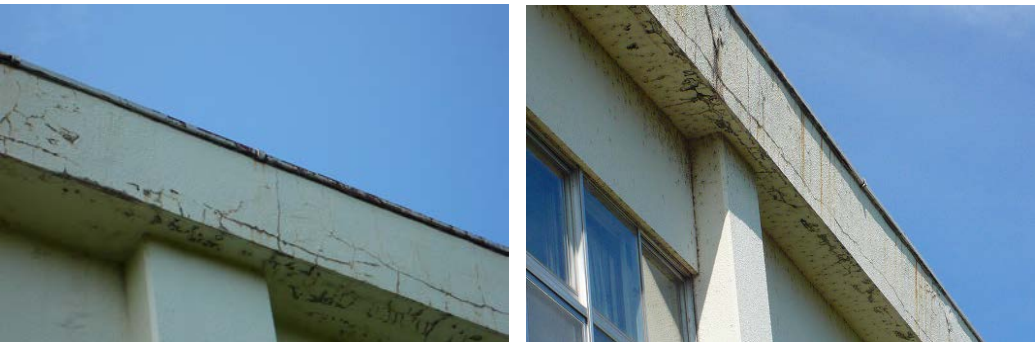
屋上

| 部位 | 仕様<br>(該当する項目にチェック) | 工事履歴(部位の更新) | | 劣化状況<br>(複数回答可) | 箇所数 | 特記事項 | 評価 |
|---|---|---|---|---|---|---|---|
| 1 屋根<br>屋上 | <input type="checkbox"/> アスファルト保護防水 | | | <input checked="" type="checkbox"/> 降雨時に雨漏りがある | | パラペットが<br>南側に傾い<br>ている | D |
| | <input type="checkbox"/> シート防水、塗膜防水 | | | <input checked="" type="checkbox"/> 防水層に膨れ・破れ等がある | 多数 | | |
| | <input type="checkbox"/> 勾配屋根(スレート、瓦類) | | | <input checked="" type="checkbox"/> 笠木・立上り等に損傷がある | 多数 | | |

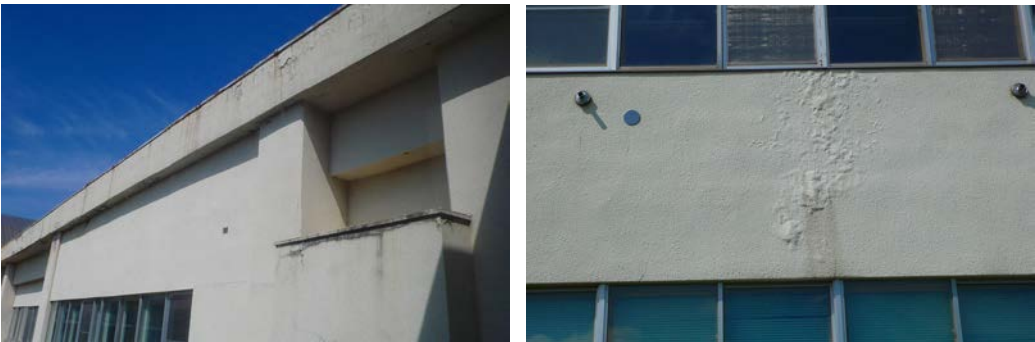
| 部位 | 仕様<br>(該当する項目にチェック) | 工事履歴(部位の更新) | | 劣化状況<br>(複数回答可) | 箇所数 | 特記事項 | 評価 |
|---|---|---|---|---|---|---|---|
| 2 外壁 | <input checked="" type="checkbox"/> 塗仕上げ | H27 | 一部改修 | <input type="checkbox"/> 鉄筋が見えているところがある | | 塗装の剥離<br>は南側に多く<br>見られる | C |
| | <input checked="" type="checkbox"/> タイル張り、石張り | | | <input checked="" type="checkbox"/> 外壁から漏水がある | | | |
| | <input type="checkbox"/> 金属系パネル | | | <input checked="" type="checkbox"/> 塗装の剥がれ | | | |
| | <input type="checkbox"/> コンクリート系パネル(ALC等) | | | <input checked="" type="checkbox"/> タイルや石が剥がれている | | | |
| | <input type="checkbox"/> 鋼製サッシ | | | <input checked="" type="checkbox"/> 窓・ドアに錆・腐食・変形がある | | | |

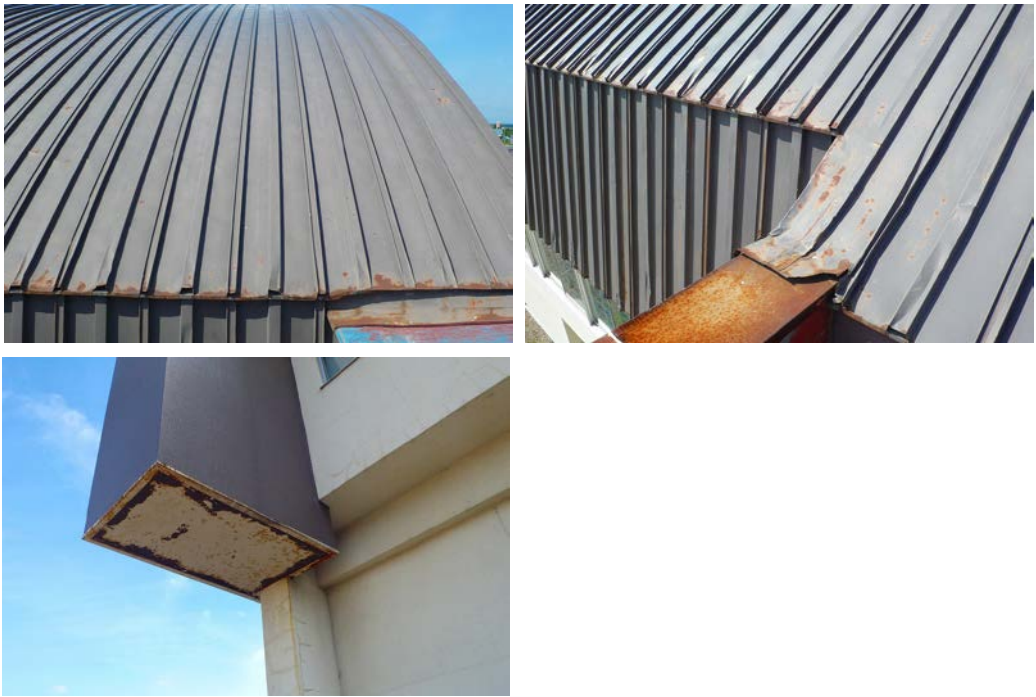
屋上

| 部位 | 仕様<br>(該当する項目にチェック) | 工事履歴(部位の更新) | | 劣化状況<br>(複数回答可) | 箇所数 | 特記事項 | 評価 |
|---|---|---|---|---|---|---|---|
| 1 屋根<br>屋上 | <input type="checkbox"/> アスファルト保護防水<br><input type="checkbox"/> アスファルト露出防水<br><input type="checkbox"/> シート防水、塗膜防水<br><input checked="" type="checkbox"/> 勾配屋根(長尺金属板、折板)<br><input type="checkbox"/> 勾配屋根(スレート、瓦類)<br><input type="checkbox"/> その他の屋根 ( ) | | | <input type="checkbox"/> 降雨時に雨漏りがある<br><input type="checkbox"/> 天井等に雨漏り痕がある<br><input type="checkbox"/> 防水層に膨れ・破れ等がある<br><input checked="" type="checkbox"/> 屋根葺材に錆・損傷がある 多数<br><input type="checkbox"/> 笠木・立上り等に損傷がある<br><input type="checkbox"/> 樋やルーフトレを目視点検できない<br><input type="checkbox"/> 既存点検等で指摘がある | | | D |

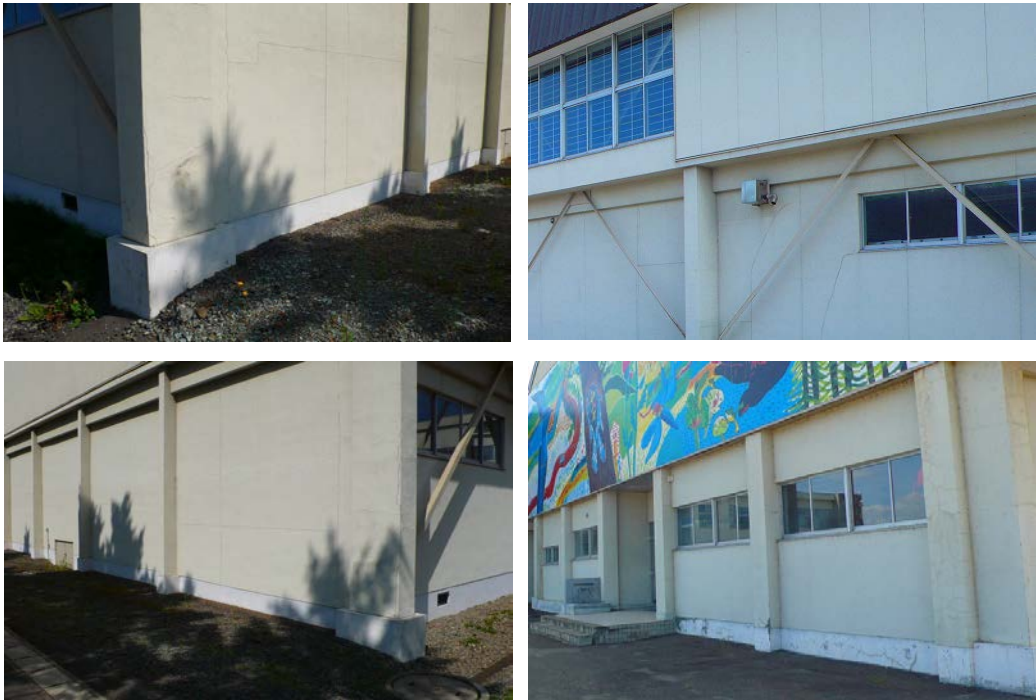
| 部位 | 仕様<br>(該当する項目にチェック) | 工事履歴(部位の更新) | | 劣化状況<br>(複数回答可) | 箇所数 | 特記事項 | 評価 |
|---|---|---|---|---|---|---|---|
| 2 外壁 | <input type="checkbox"/> 塗仕上げ<br><input type="checkbox"/> タイル張り、石張り<br><input type="checkbox"/> 金属系パネル<br><input checked="" type="checkbox"/> コンクリート系パネル(ALC等)<br><input type="checkbox"/> その他の外壁 ( )<br><input type="checkbox"/> アルミ製サッシ<br><input type="checkbox"/> 鋼製サッシ<br><input type="checkbox"/> 断熱サッシ、省エネガラス | H27 | 一部改修 | <input type="checkbox"/> 鉄筋が見えているところがある<br><input type="checkbox"/> 外壁から漏水がある<br><input type="checkbox"/> 塗装の剥がれ<br><input type="checkbox"/> タイルや石が剥がれている<br><input checked="" type="checkbox"/> 大きな亀裂がある 8<br><input type="checkbox"/> 窓・ドアの廻りで漏水がある<br><input type="checkbox"/> 窓・ドアに錆・腐食・変形がある<br><input type="checkbox"/> 外部手すり等の錆・腐朽<br><input type="checkbox"/> 既存点検等で指摘がある | | ブレースにさ<br>びあり | C |

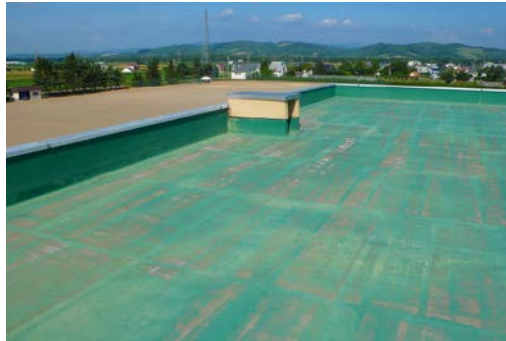
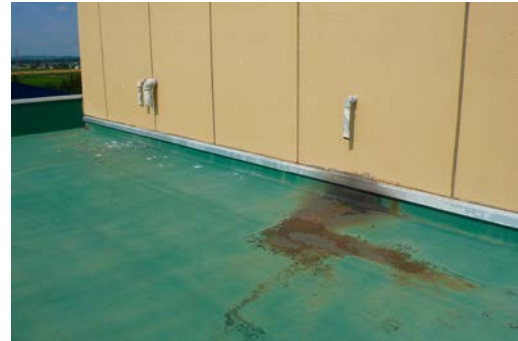
屋上

| 部位 | 仕様<br>(該当する項目にチェック) | 工事履歴(部位の更新) | | 劣化状況<br>(複数回答可) | 箇所数 | 特記事項 | 評価 |
|---|---|---|---|---|---|---|---|
| 1 屋根<br>屋上 | <input type="checkbox"/> アスファルト保護防水 | | | <input checked="" type="checkbox"/> 降雨時に雨漏りがある | | | B |
| | <input checked="" type="checkbox"/> アスファルト露出防水 | | | <input checked="" type="checkbox"/> 天井等に雨漏り痕がある | | | |
| | <input type="checkbox"/> 勾配屋根(スレート、瓦類) | | | <input checked="" type="checkbox"/> 笠木・立上り等に損傷がある | | | |

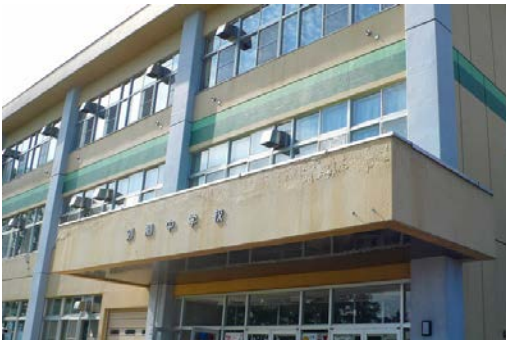
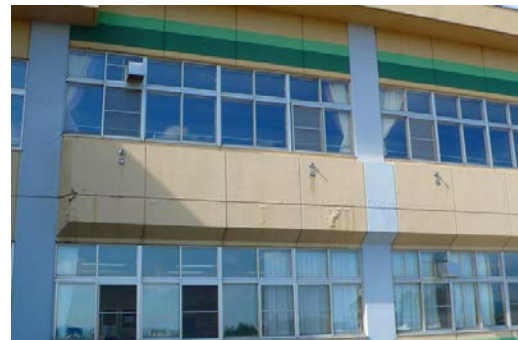
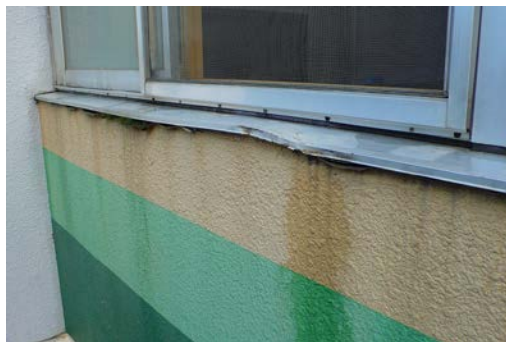
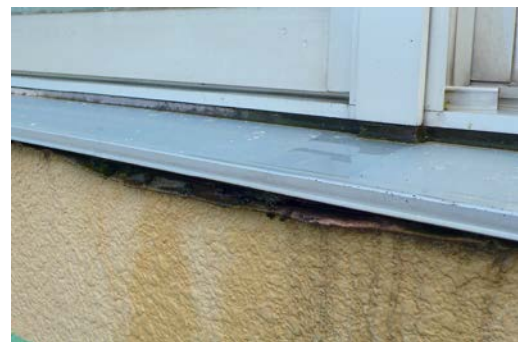
外壁

| 部位 | 仕様<br>(該当する項目にチェック) | 工事履歴(部位の更新) | | 劣化状況<br>(複数回答可) | 箇所数 | 特記事項 | 評価 |
|---|---|---|---|---|---|---|---|
| | <input type="checkbox"/> タイル張り、石張り | | | <input checked="" type="checkbox"/> 外壁から漏水がある | 4 | | |
| | <input type="checkbox"/> 金属系パネル | | | <input checked="" type="checkbox"/> 塗装の剥がれ | | | |
| | <input type="checkbox"/> その他の外壁 ( ) | | | <input checked="" type="checkbox"/> 大きな亀裂がある | | | |
| | <input type="checkbox"/> 鋼製サッシ | | | <input checked="" type="checkbox"/> 窓・ドアに錆・腐食・変形がある | | | |

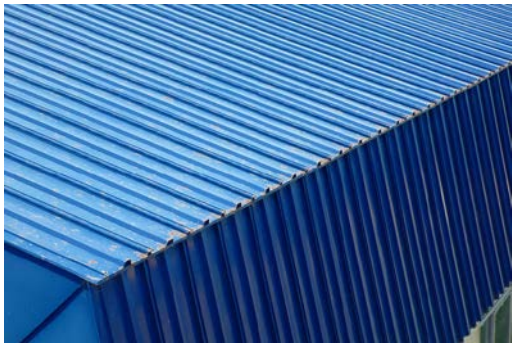
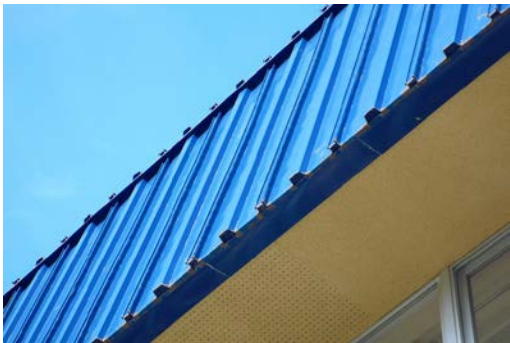
屋根

| 部位 | 仕様<br>(該当する項目にチェック) | 工事履歴(部位の更新) | | 劣化状況<br>(複数回答可) | 箇所数 | 特記事項 | 評価 |
|---|---|---|---|---|---|---|---|
| 1 屋根<br>屋上 | <input type="checkbox"/> アスファルト保護防水<br><input type="checkbox"/> アスファルト露出防水<br><input type="checkbox"/> シート防水、塗膜防水<br><input checked="" type="checkbox"/> 勾配屋根(長尺金属板、折板)<br><input type="checkbox"/> 勾配屋根(スレート、瓦類)<br><input type="checkbox"/> その他の屋根 ( ) | | | <input type="checkbox"/> 降雨時に雨漏りがある<br><input type="checkbox"/> 天井等に雨漏り痕がある<br><input type="checkbox"/> 防水層に膨れ・破れ等がある<br><input checked="" type="checkbox"/> 屋根葺材に錆・損傷がある<br><input type="checkbox"/> 笠木・立上り等に損傷がある<br><input type="checkbox"/> 樋やルーフトレを目視点検できない<br><input type="checkbox"/> 既存点検等で指摘がある | 多数 | | C |

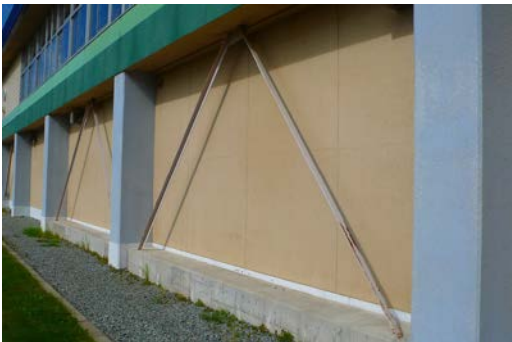
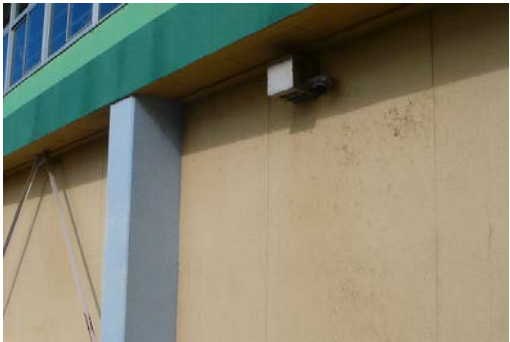
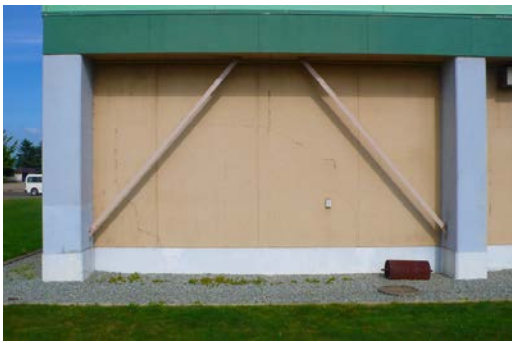
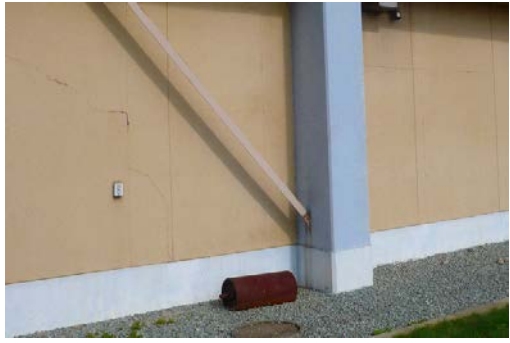
| 部位 | 仕様<br>(該当する項目にチェック) | 工事履歴(部位の更新) | | 劣化状況<br>(複数回答可) | 箇所数 | 特記事項 | 評価 |
|---|---|---|---|---|---|---|---|
| 2 外壁 | <input type="checkbox"/> 塗仕上げ<br><input type="checkbox"/> タイル張り、石張り<br><input type="checkbox"/> 金属系パネル<br><input checked="" type="checkbox"/> コンクリート系パネル(ALC等)<br><input type="checkbox"/> その他の外壁 ( )<br><input checked="" type="checkbox"/> アルミ製サッシ<br><input type="checkbox"/> 鋼製サッシ<br><input type="checkbox"/> 断熱サッシ、省エネガラス | | | <input type="checkbox"/> 鉄筋が見えているところがある<br><input type="checkbox"/> 外壁から漏水がある<br><input type="checkbox"/> 塗装の剥がれ<br><input type="checkbox"/> タイルや石が剥がれている<br><input checked="" type="checkbox"/> 大きな亀裂がある<br><input type="checkbox"/> 窓・ドアの廻りで漏水がある<br><input checked="" type="checkbox"/> 窓・ドアに錆・腐食・変形がある<br><input type="checkbox"/> 外部手すり等の錆・腐朽<br><input type="checkbox"/> 既存点検等で指摘がある | | ブレースにさ<br>びあり | B |

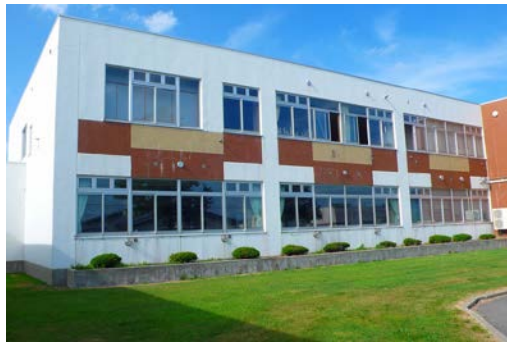
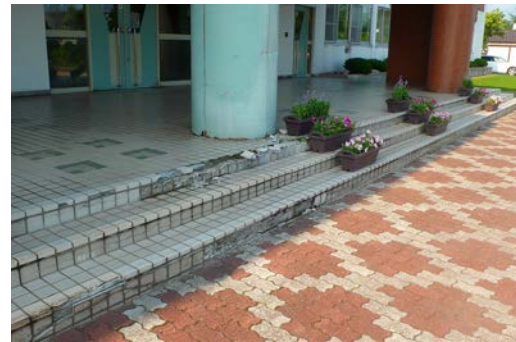
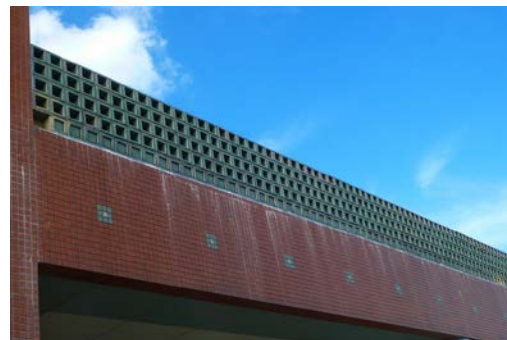
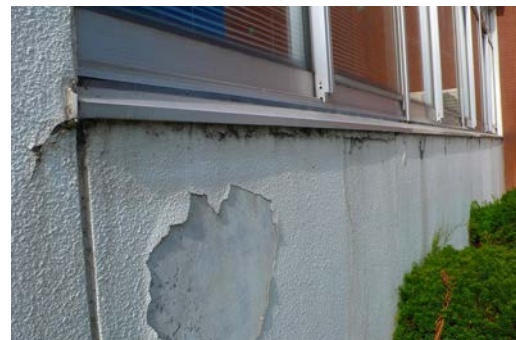
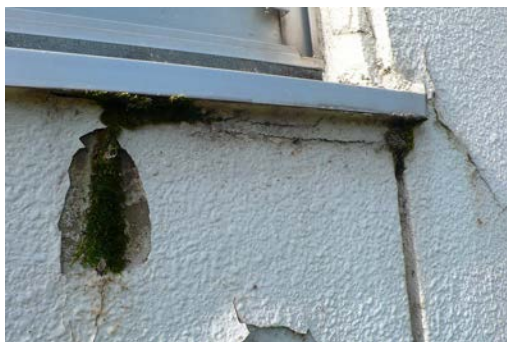
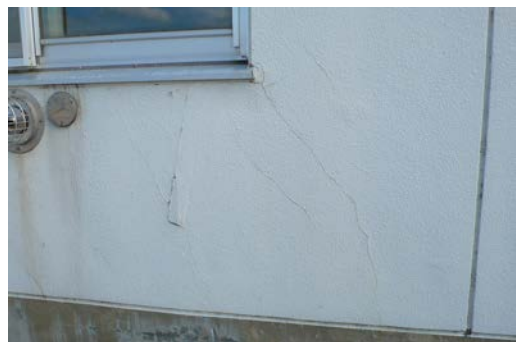
| 部位 | 仕様<br>(該当する項目にチェック) | 工事履歴(部位の更新) | | 劣化状況<br>(複数回答可) | 箇所数 | 特記事項 | 評価 |
|---|---|---|---|---|---|---|---|
| 2 外壁 | <input checked="" type="checkbox"/> 塗仕上げ | H11 | 吹付タイル | <input type="checkbox"/> 鉄筋が見えているところがある | | ガラスブロックコーキング部分劣化箇所有り<br>タイル部分、白華箇所有り | D |
| | <input checked="" type="checkbox"/> タイル張り、石張り | H11 | 防水処理 | <input checked="" type="checkbox"/> 外壁から漏水がある | | | |
| | <input type="checkbox"/> コンクリート系パネル(ALC等) | | | <input checked="" type="checkbox"/> タイルや石が剥がれている | 多数 | | |
| | <input type="checkbox"/> その他の外壁 ( ) | | | <input checked="" type="checkbox"/> 大きな亀裂がある | | | |

- ・校舎は2017年に屋上防水の改修工事を行っていますが、外壁は1999年（平成11年）以降改修工事を行っていないこと、現地調査でも劣化箇所が見受けられること等から、早急に外壁改修を行う必要があります。
- ・体育館は、2011年（平成23年）に耐震改修及び長寿命化改修を実施していることから、今後も点検等を実施しながら活用します。

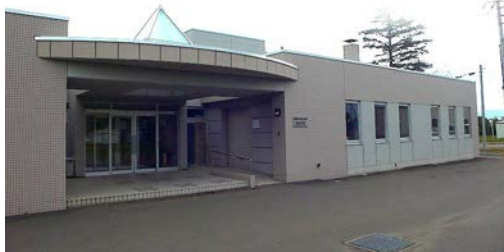
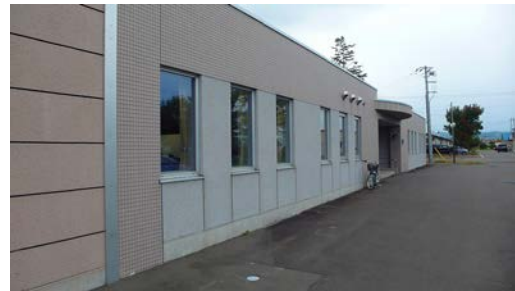
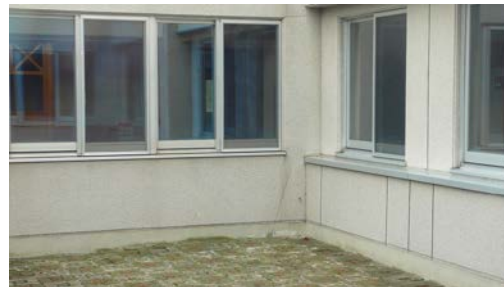
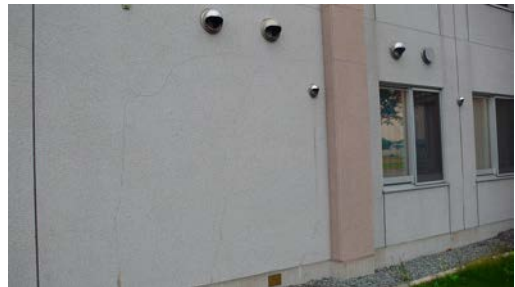
| 部位 | 仕様<br>(該当する項目にチェック) | 工事履歴(部位の更新) | | 劣化状況<br>(複数回答可) | 箇所数 | 特記事項 | 評価 |
|---|---|---|---|---|---|---|---|
| 2 外壁 | <input checked="" type="checkbox"/> 塗仕上げ<br><input checked="" type="checkbox"/> タイル張り、石張り<br><input checked="" type="checkbox"/> 金属系パネル<br><input type="checkbox"/> コンクリート系パネル(ALC等)<br><input type="checkbox"/> その他の外壁 ( )<br><input checked="" type="checkbox"/> アルミ製サッシ<br><input type="checkbox"/> 鋼製サッシ<br><input type="checkbox"/> 断熱サッシ、省エネガラス | | | <input type="checkbox"/> 鉄筋が見えているところがある<br><input type="checkbox"/> 外壁から漏水がある<br><input type="checkbox"/> 塗装の剥がれ<br><input type="checkbox"/> タイルや石が剥がれている<br><input checked="" type="checkbox"/> 大きな亀裂がある<br><input type="checkbox"/> 窓・ドアの廻りで漏水がある<br><input type="checkbox"/> 窓・ドアに錆・腐食・変形がある<br><input type="checkbox"/> 外部手すり等の錆・腐朽<br><input type="checkbox"/> 既存点検等で指摘がある | 1 | 外壁クラック<br>数箇所あり | B |

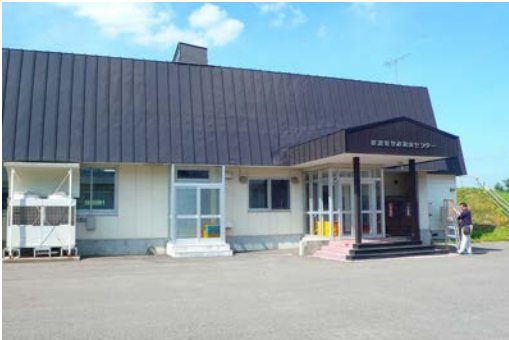
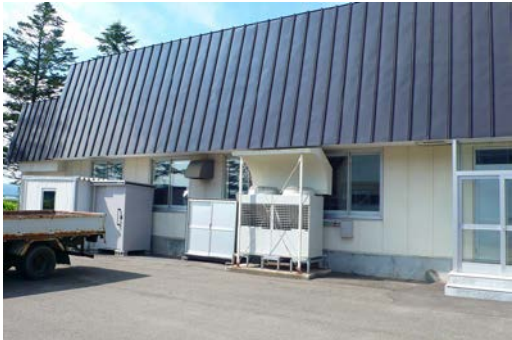
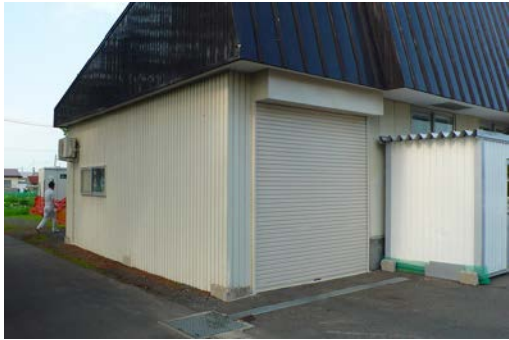
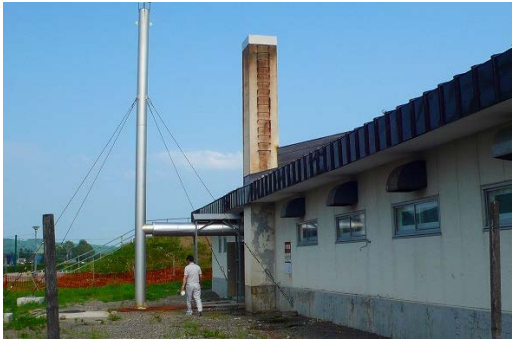
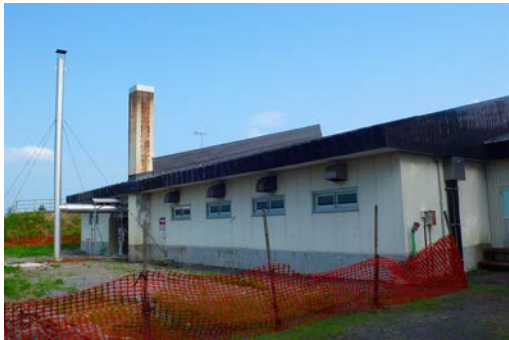
| 部位 | 仕様<br>(該当する項目にチェック) | 工事履歴(部位の更新) | | 劣化状況<br>(複数回答可) | 箇所数 | 特記事項 | 評価 |
|---|---|---|---|---|---|---|---|
| 1 屋根<br>屋上 | <input type="checkbox"/> アスファルト保護防水<br><input type="checkbox"/> アスファルト露出防水<br><input type="checkbox"/> シート防水、塗膜防水<br><input checked="" type="checkbox"/> 勾配屋根(長尺金属板、折板)<br><input type="checkbox"/> 勾配屋根(スレート、瓦類)<br><input type="checkbox"/> その他の屋根 ( ) | H26 | 一部改修 | <input type="checkbox"/> 降雨時に雨漏りがある<br><input type="checkbox"/> 天井等に雨漏り痕がある<br><input type="checkbox"/> 防水層に膨れ・破れ等がある<br><input type="checkbox"/> 屋根葺材に錆・損傷がある<br><input checked="" type="checkbox"/> 笠木・立上り等に損傷がある<br><input type="checkbox"/> 樋やルーフトレを目視点検できない<br><input type="checkbox"/> 既存点検等で指摘がある | | | D |
| 2 外壁 | <input type="checkbox"/> 塗仕上げ<br><input type="checkbox"/> タイル張り、石張り<br><input type="checkbox"/> 金属系パネル<br><input checked="" type="checkbox"/> コンクリート系パネル(ALC等)<br><input type="checkbox"/> その他の外壁 ( )<br><input type="checkbox"/> アルミ製サッシ<br><input type="checkbox"/> 鋼製サッシ<br><input type="checkbox"/> 断熱サッシ、省エネガラス | | | <input type="checkbox"/> 鉄筋が見えているところがある<br><input type="checkbox"/> 外壁から漏水がある<br><input checked="" type="checkbox"/> 塗装の剥がれ<br><input type="checkbox"/> タイルや石が剥がれている<br><input checked="" type="checkbox"/> 大きな亀裂がある<br><input type="checkbox"/> 窓・ドアの廻りで漏水がある<br><input checked="" type="checkbox"/> 窓・ドアに錆・腐食・変形がある<br><input type="checkbox"/> 外部手すり等の錆・腐朽<br><input type="checkbox"/> 既存点検等で指摘がある | | 煙突廻りの劣化が激しい危険でもある | C |

- ・早急な改善が必要と判断されます。
