【様式 1 - 1】

剣淵町 長寿命化修繕計画

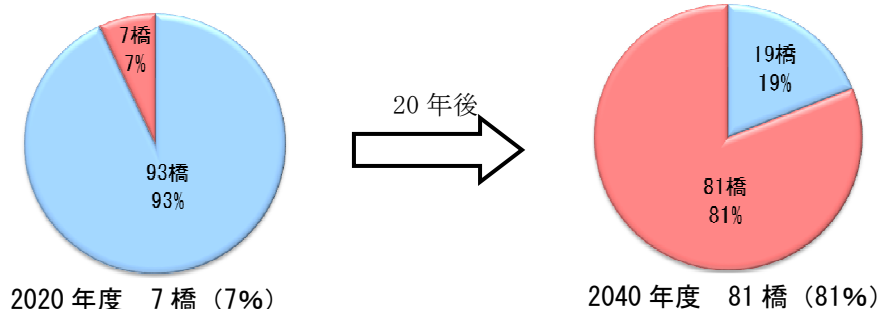
・ このような背景から、今後、増加が見込まれる橋梁の修繕・架替えに要する経費に対し、可能な限りコスト縮減への取り組みが不可欠であると考えられます。

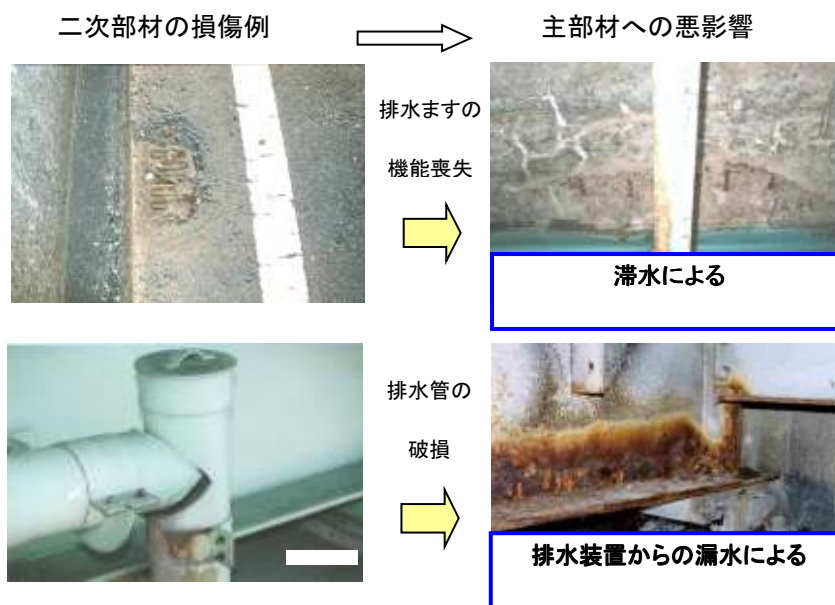
図-1 二次部材の損傷が主部材へ悪影響を及ぼす例

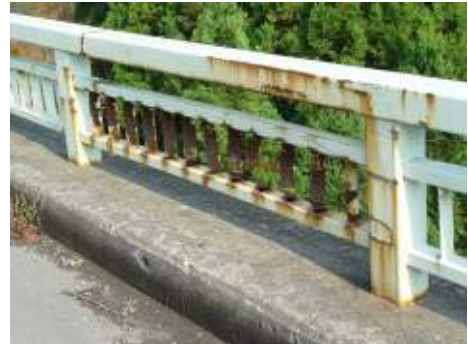
- 高欄や防護柵等の部材の欠損や脱落により、歩行者や車両が路外へ転落する恐れがある場合（写真1、写真2）
- 伸縮装置に著しい変形が生じ、通行車両がパンク等により運転を誤る恐れがある場合
- 伸縮装置の欠損、舗装の著しい凹凸により通行車両がハンドルを取られる恐れがある場合（写真3）
- 地覆、高欄、床版等からコンクリート塊が落下し、路下の通行人、通行車両に危害を与える恐れが高い場合
