# 剣淵町 学校施設の長寿命化計画

平成 30 年 3 月

剣淵町教育委員会

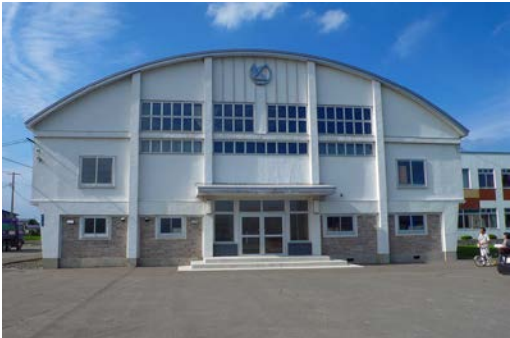
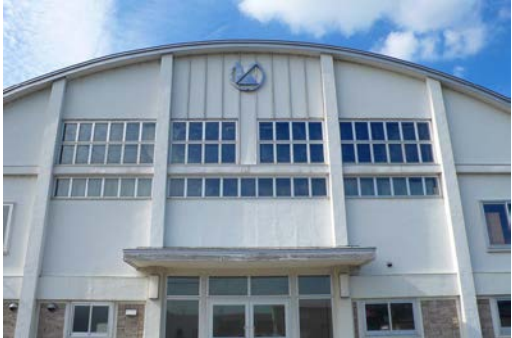
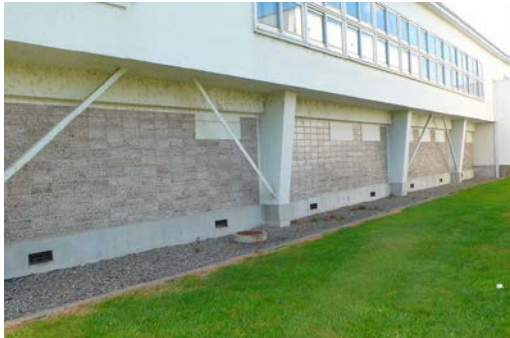
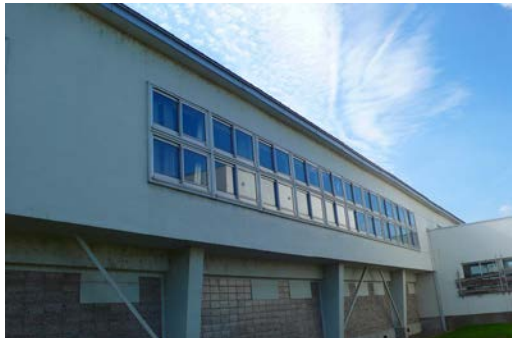
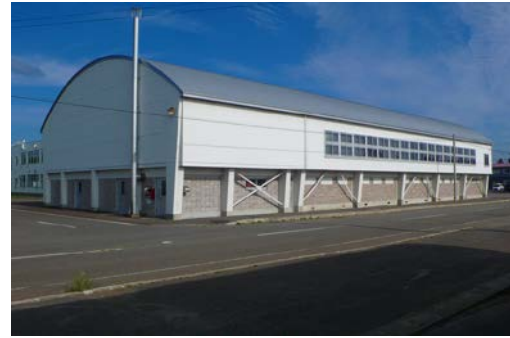
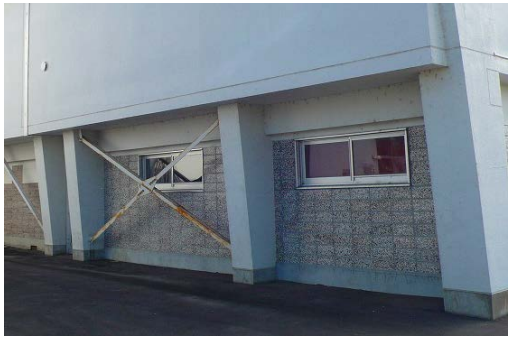
| 構造躯体の健全性 | | | | | | 劣化状況評価 | | | | | | 備考 |
|---|---|---|---|---|---|---|---|---|---|---|---|---|
| | | | | | | A | A | B | B | B | 84 | H23耐震＋長寿命化改修済 |
